# Bouwflits #6

Nieuwsbrief realisatie de Tiid

## De vaart zit er goed in

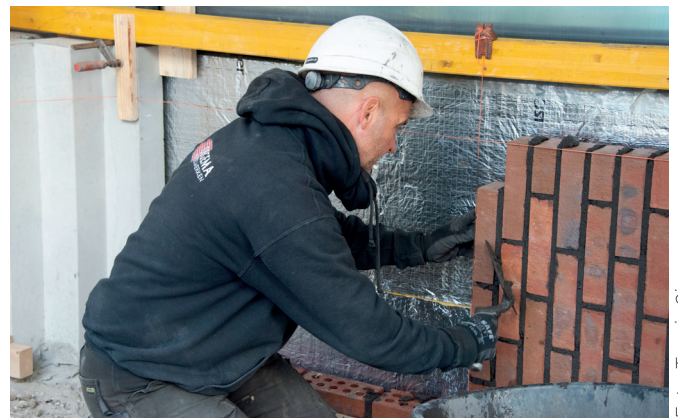
Aanbrengen metselwerk

Op de bouwplaats wordt hard doorgewerkt. Zowel binnen als buiten wordt er met veel man gewerkt aan de realisatie van 'De Tiid'. De steigers van bouwdeel C zijn al afgebroken en aan de Wipstraat zijn de vakmannen bezig met het metselwerk. De contouren van het nieuwe complex worden dan ook steeds meer zichtbaar. Een blikvanger is het atrium, de glazen overkapping in de centrale hal. Een opvallend element in deze ruimte is de loopbrug. Deze verbindt de nieuwbouw met het bestaande complex. Het vormt een belangrijke verbindingroute, met name voor mindervaliden. De garderobe en

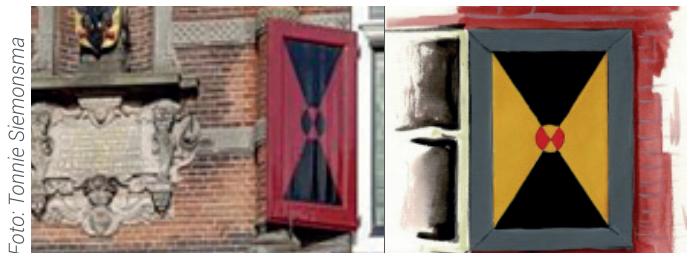
*De kleuren van de luiken zoals ze waren versus de nieuwe kleuren*

ze niet meer zoveel aandacht in het totaalbeeld. Een opvallende wijziging in het beeld zijn de kleuren van de luiken voor de ramen in het 1600 jaar oude deel van het stadhuis. Die waren rood met zwart. Er is voor gekozen om de luiken uit te voeren in de Bolswarder stadskleuren zoals ze zeer waarschijnlijk oorspronkelijk ook waren.

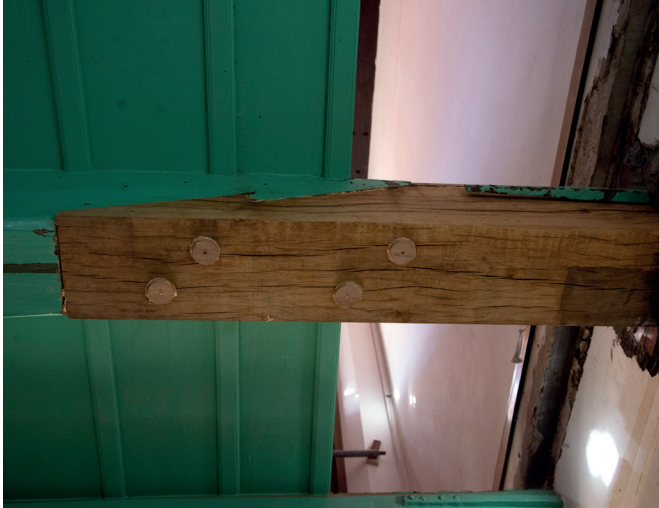
Inmiddels zijn de herstelwerkzaamheden aan de balken in het bestaande complex gestart. In de afbeelding hieronder is te zien dat de bestaande balken aan de kopse kant zijn vervangen. Zo worden alle balken in elke ruimte nagekeken en hersteld waar nodig.

De bestaande balken zijn aan de kopse kant vervangen
